# Gutachten

## Deutsche Evangelisch-Lutherische Erlöserkirche Ukraine

Berdjansk, Ukraine  
Besichtigung  
Samstag, 07. Juli 2007

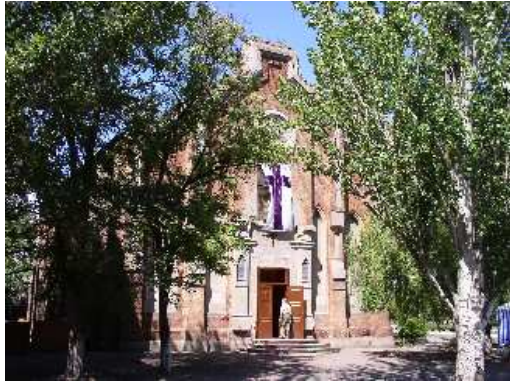
Kirchengebäude

*Die Bausubstanz (Tragstruktur) ist in relativ solidem Zustand. Erhebliche Schäden an der Gebäudestruktur konnten nicht festgestellt werden. Sanierungsbedürftig sind insbesondere die Dächer, eine Dachentwässerung fehlt vollständig. Sanierungsbedarf besteht außerdem auch im Bereich der Außenfassaden insbesondere an den Fensteranschlüssen.*

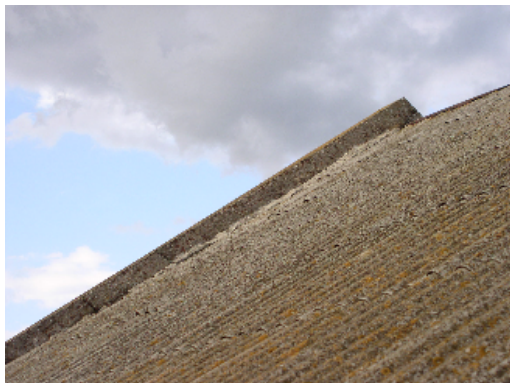
Dachfläche Kirche

*Die Dächer sind im Wesentlichen mit Faserzementplatten (vermutlich asbesthaltig) gedeckt. Die Dachflächen sind insgesamt in ordentlichem Zustand. Lediglich die Anschlüsse an die aufgehenden Giebelwände sind mangelhaft (Mörtelkeile sind größtenteils brüchig und fehlen überwiegend) und sollten saniert werden (Anschlussbleche). Dachrinnen und Fallrohre sind nicht vorhanden. Bedingt durch relativ geringe Dachüberstände läuft Regenwasser an über die Sichtmauerwerksfassaden ab und dringt an vielen Stellen insbesondere im Bereich der Fenster über die Mauerwerksfugen ins Innere des Gebäudes.*

2. *Die Anschlüsse der Dachflächen der Hauptgebäude (Faserzementplatten) an aufgehende Bauteile (Giebelwände) müssen saniert werden. Die Mörtelkeile sind vollständig zu entfernen, danach sollten Anschlussbleche angebracht werden.*

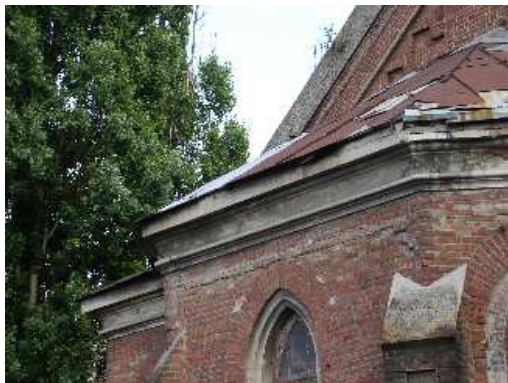
*Dachfläche Chor*

*Das Dach des Chores ist in mangelhaftem Zustand. Die Blechabdeckung ist schadhaft und wurde an vielen Stellen mit bituminösen Dachbahnen repariert. Diese Dachfläche ist dringend sanierungsbedürftig.*

1. *Die Dachfläche des Chors muss saniert werden. Die vorhandene Blechdeckung sollte abgenommen werden. Danach ist zu prüfen ob das Dachtragwerk (Holzbalken) wegen der ständigen Wassereintritte Schaden genommen hat (Holzwurm, Holzschwamm o.ä.). Die Dachfläche ist neu einzudecken am besten mit Blech dabei sollte auf die Ausbildung der Anschlüsse an aufgehende Bauteile (Wände) besonderen Wert gelegt werden.*

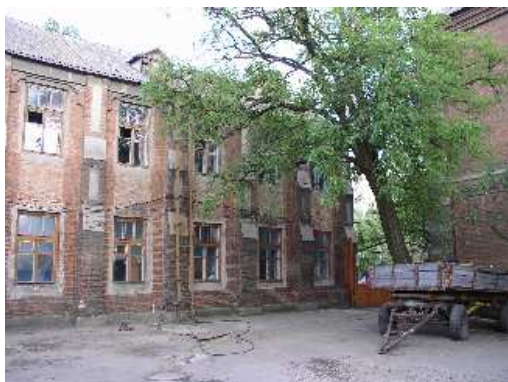
*Fassade Kirchengebäude*

*Die Fassade besteht überwiegend aus Sichtmauerwerk (Klinker) und ist insgesamt in befriedigendem Zustand. Vereinzelt Risse insbesondere im Bereich der nachträglich veränderten Kirchenfenster sind unbedenklich. Größere Setzungsrisse sind nicht zu erkennen.*

4. *Die gesamte Fassadenfläche sollte überprüft werden. Lose Mauerwerksteile müssen abgeschlagen werden. Größere Fugen sind zu schließen, danach sollte die Oberfläche der Mauerwerksklinker gefestigt werden (Tiefgrund)*

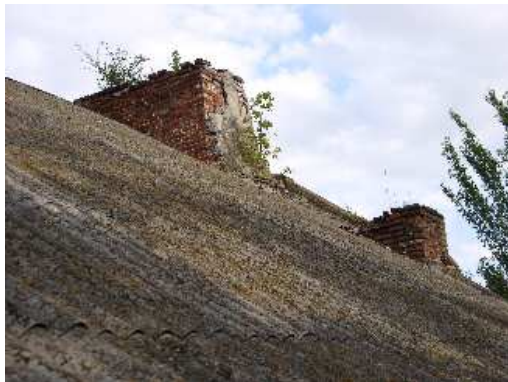
*Giebelwand Kirchengebäude*

*Vor allem die oberen Wandabschlüsse der Giebelwände sind unter anderem durch Pflanzenbewuchs (wurde durch Arthur im Bereich der Giebelwand des Haupteingangs der Kirche nahezu vollständig beseitigt) stark beschädigt. Diese Abschlüsse sind sanierungsbedürftig, teilweise besteht Gefahr, dass Teile des Mauerwerks ausbrechen und nach unten fallen.*

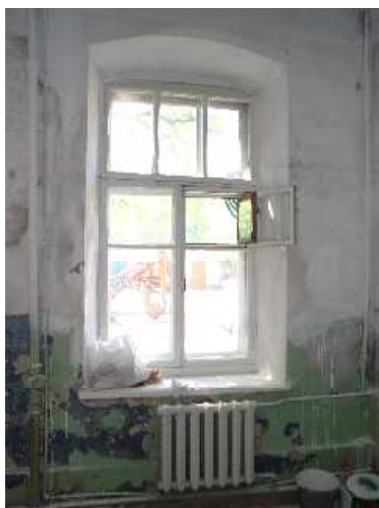
*Fenster Kirchengebäude*

*Eingebaut sind Kastenfenster. Der Anstrich ist überholungsbedürftig, teilweise sind die Scheiben beschädigt. Die Fenster wurden außen und innen in den Leibungen beigeputzt. Bedingt durch die oben beschriebenen Wassereintritte ist der Verputz im Bereich der Leibungen vielfach abgeplatzt durch die Fugen tritt Wasser in erheblichen Mengen ein.*

*Außenfensterbänke sind nicht vorhanden. Der ersatzweise angebrachte Verputzkeil fehlt an vielen Stellen, auch über diese Fugen tritt Wasser in erheblichen Mengen ein.*

5. *Die Fensterleibungen sollten repariert werden d.h. der schadhafte Verputz ist zu erneuern um zu verhindern, dass über die offenen Fugen weiterhin Wasser eintritt. Im Bereich der Fensterbrüstungen sollte an jedem Fenster ein Fenstersims angebracht werden um zu verhindern, dass über die offenen Fugen weiterhin Wasser eintritt.*

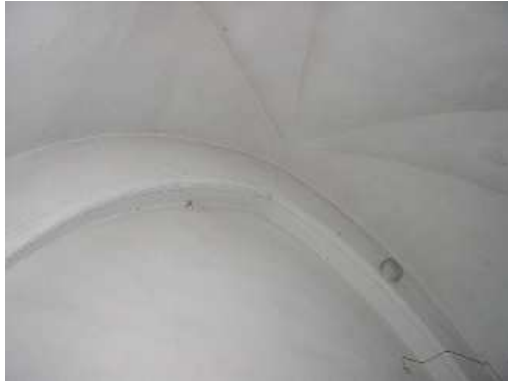
*Decke Chorraum*

*Die Zwischendecken sind im Wesentlichen als Holzbalkendecken errichtet. Die Decken über dem Obergeschoss konnten nicht besichtigt werden. Vermutlich wurden unter dem Dachtragwerk abgehängte Decken eingebaut.*

*Die Deckenbeläge sind ebenfalls verputzt und gestrichen. Die Decken zeigen erhebliche Ris-sbildung verursacht durch die „schwingenden“ Holzbalkendecken.*

7. *Bei der Sanierung der Deckenflächen ist darauf zu achten, dass risseüberbrückende Materialien z.B. Glasfasergewebe verwendet werden. Auf diese Gewebe kann dann direkt ein Anstrich aufgebracht werden.*

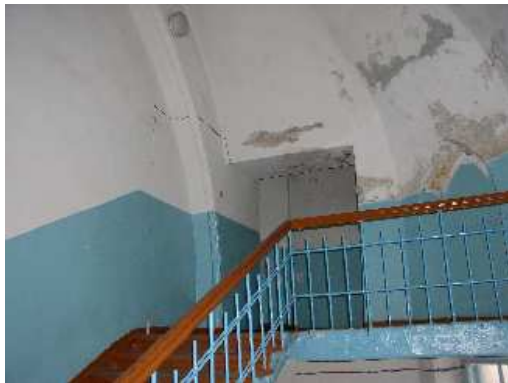
*Treppe im Chorraum*

*Im Bereich des Chors der Kirche wurde nachträglich eine Massivtreppe eingebaut. Dort sind die Zwischendecken vermutlich aus Stahlbeton.*

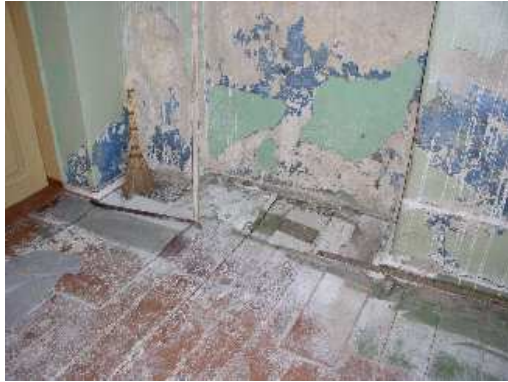
*Holzdielenboden Kirchengebäude*

*Die Holzdielen sind durch die oben beschriebenen Wassereintritte, durch aufsteigende Feuchtigkeit sowie durch Setzungen des Unterbaus insbesondere im Kirchengebäude beschädigt. Eine massive Betonbodenplatte ist vermutlich nicht vorhanden.*

8. *Beim Belegen der alten Dielenbeläge ist darauf zu achten, dass diese nicht durch aufsteigende Feuchtigkeit belastet werden. Ist dies der Fall müssen die alten Dielenbeläge ausgebaut werden. Nach dem Ausbau muss über den Neuaufbau entschieden werden. In jedem Fall sollte eine Feuchtigkeitssperre eingebaut werden, darauf dann entweder eine Betonbodenplatte mit Estrich und Fertigbelag z.B. Laminat oder eine Aufbau mit wasserfesten Holzwerkstoffplatten und Laminat. Sofern keine aufsteigende Feuchtigkeit zu erwarten ist kann z.B. ein Laminatbelag direkt auf die alten Holzdielenbeläge verlegt werden allerdings ebenfalls mit einer Feuchtigkeitssperre zwischen den alten Holzdielen und dem neuen Laminatbelag.*

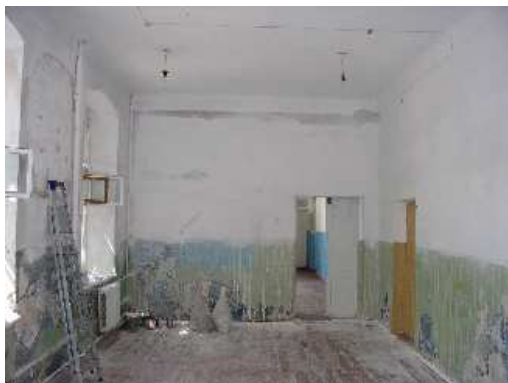
*Wandflächen Kirchengebäude*

*Die Wände sind überwiegend verputzt und gestrichen, teilweise mit Ölfarbe. Der Putz platzt insbesondere im Bereich der mit Ölfarbe gestrichenen Flächen großflächig ab.*

*Teilweise sind Wandrisse zu sehen (keine Setzungsrisse).*

6. *Bevor auf die Wandflächen ein Neuanstrich aufgebracht wird muss unbedingt die alte Ölfarbe vollständig entfernt werden, damit in der Wand vorhandene Feuchtigkeit ausdiffundieren kann. Beim Neuanstrich ist darauf zu achten, dass eine geeignete Farbe verwendet wird (diffusionsoffen). Zwischen dem abschlagen der alten Ölfarbe und dem Neuanstrich sollte eine längere Pause eingelegt werden um den Trockenprozess der Wand zu beschleunigen.*
