Kirchenrestaurierung in Stuttgart-Möhringen:

# Bericht von der Baustelle

Seit Juli 2001 wird die Martinskirche in Stuttgart-Möhringen restauriert. **Naturstein** berichtet über die derzeit laufenden Arbeiten an den Seitenschiffen und am Mittelschiff.

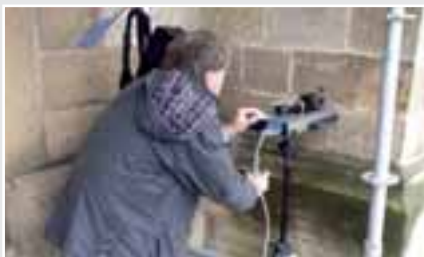
**1 Bohrwiderstandsmessung**

An einem Werkstück, das später ausgetauscht werden soll, wird eine Bohrwiderstandsmessung durchgeführt. Der Bohrwiderstand wird in sec/mm Eindringtiefe gemessen, um die Festigkeit des Steins beurteilen zu können.

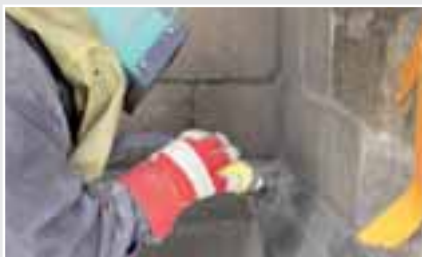
**2 Steinreinigung**

Steinreinigung im Niederdruck-Wirbelstrahlverfahren: Als Strahlgut wird Schlacke der Körnung 0,09–0,25 mm verwendet. Anhand von Musterflächen werden die Körnigkeit des Strahlgutes und der Strahlendruck überprüft.

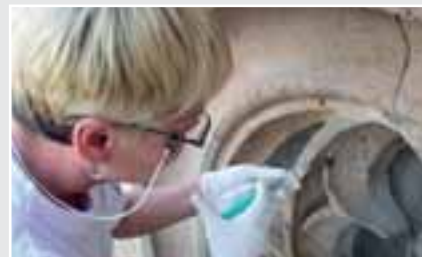
**3 Teilfestigung**

Teilfestigung durch Injektion am Vierpass-Maßwerk im nördlichen Obergaden und Steinflankenfestigung: Die Verwendung von Zementmörtel bei einer früheren Sanierung hatte zu einer Zermürbung der Steinflanken geführt.

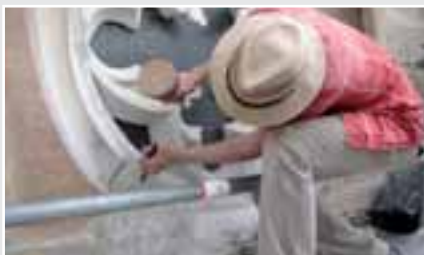
**4 Steinerneuerung**

Steinerneuerung: Die Taschen für die neuen Leibungssteine unter dem Vierpass-Maßwerk der Fenster im Obergaden werden ausgearbeitet.

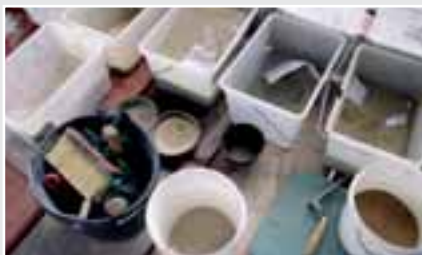
**5 Antragung**

Antragung: Originalteile mit lediglich kleineren Fehlstellen werden mit Restaurierungsmörtel ergänzt. Die Farbigekeit wird durch Zuschlag natürlicher Sande an den Stein angepasst, die Struktur durch Zugabe entsprechender Korngrößen. Nach dem Härten bearbeiten die Steinmetzen die Oberfläche entsprechend der umgebenden Steinstruktur.

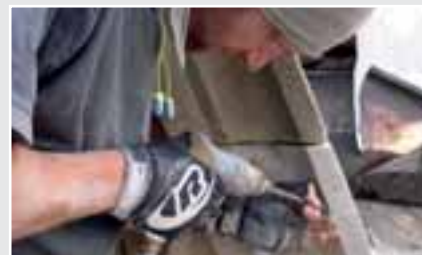
**6 Vierung**

Vierung: Ab einer Größe von 0,5 dm<sup>3</sup> werden Vierungen eingesetzt. Der Steinmetz stemmt das ge-

schädigte Steinmaterial sehr präzise, geradlinig und rechtwinklig aus. Das Vierungsstück wird mit ca. 5 mm Überhöhung möglichst mit einer Pressfuge eingesetzt. Die steinmetzmäßige, bildhauerische Überarbeitung erfolgt, nachdem der Versetzmörtel vollständig erhärtet ist. Für die Vierungen wird Abbruchmaterial des geschädigten Verdachungssteins über dem zweiten Strebepfeiler an der Südseite verwendet.

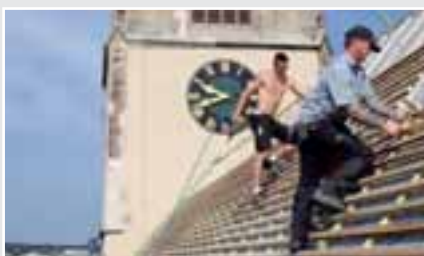
**7 Einlatten**

Handwerker latten das Dach über dem Mittelschiff neu ein.

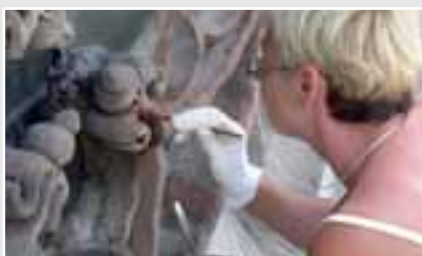
**8 Schlämmung**

Schlämmung des Vierpass-Maßwerks am Obergaden: Verwitterte Vertiefungen in der Oberfläche des Steins werden so verschlossen und ausgeglichen, dass die Struktur des Steins sichtbar bleibt. Offene Steinstrukturen werden vor starker Durchfeuchtung geschützt. Zudem wird bei der Abdeckung verfüllter Risse die Oberfläche des Steins egalisiert.

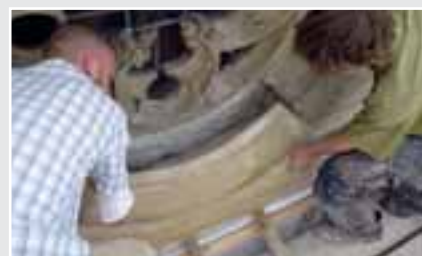
**9 Einbau****5 26. Juni**

Werkstücke aus POSTAER SANDSTEIN werden bearbeitet und eingebaut.
