Kirchenrestaurierung in Stuttgart-Möhringen (Teil 2):

# Wieder auf der Baustelle

Fast sechs Jahre hat die Restaurierung der Martinskirche in Stuttgart-Möhringen gedauert. Über einen Teil der Maßnahmen haben wir bereits berichtet (siehe **Naturstein** 11/2006, ▷ S. 46). Hier der zweite Teil unseres Werkberichts über die mittlerweile abgeschlossenen Arbeiten an den Seitenschiffen und am Mittelschiff.

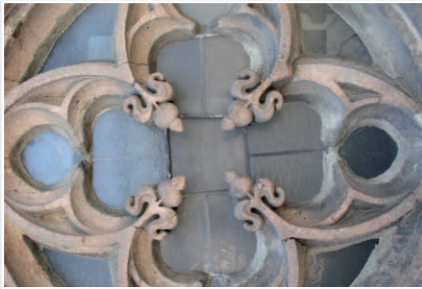
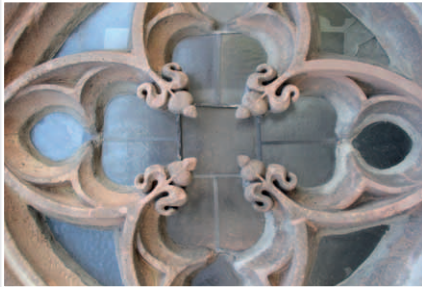
**1 9. September 2006**

**1** Maßwerk vor der Restaurierung (o.) und restauriertes Maßwerk (u.)

Erstes Vierpassmaßwerk am nördlichen Obergaden: Das Maßwerk sollte ursprünglich für 6 360 € vollständig ausgetauscht werden. Durch Antragsungen, Verfüllung von Rissen und Festigung kann der bestehende Stein gerettet werden.

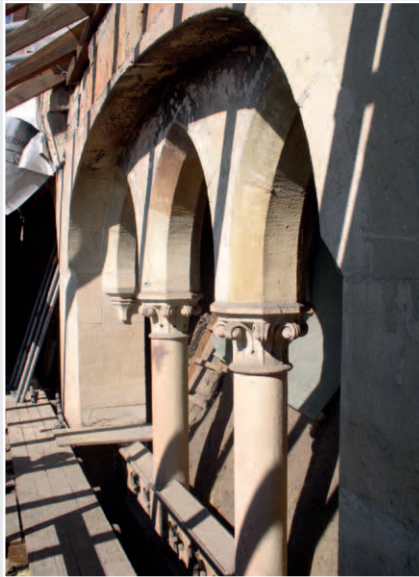
**2 20. September**

Blick in die Vergangenheit: Beim Wiederaufbau nach dem Krieg wurde die Höhe des Mittelschiffs durch den Einbau einer Holzdecke reduziert. Die Triforiumsgalerie ist seitdem im Innenraum nicht mehr sichtbar. Im Zuge der Erneuerung der Sparrenlage über dem südlichen Seitenschiff tritt die verborgene Triforiumsgalerie für kurze Zeit ans Tageslicht.

**2** Triforiumsgalerie

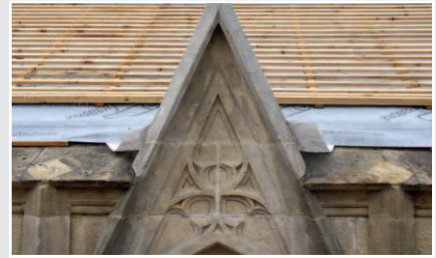
**3 29. September**

Blick in die Vergangenheit: Nach der Beseitigung des alten Traufblechs kommen Spuren der ehemaligen Fialen links und rechts der Wimperge über den Seitenschiffenstern zum Vorschein. Die Fialen waren bei einer Sanierung um 1935 abgebrochen worden, vermutlich wegen Problemen mit abfließendem Regenwasser. Die Fialen werden nicht rekonstruiert.

**3** Spuren der ehemaligen Fialen

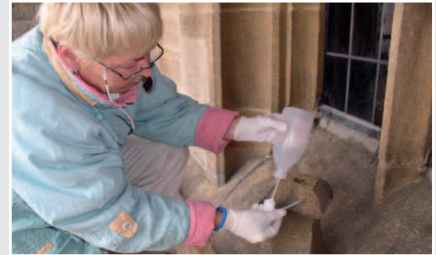
**4 19. Oktober**

**4** Festigung mit Kieselsäureester

Festigung mit Kieselsäureester zur Stabilisierung des Bestands. Kieselsäureester reagiert mit der in den Poren des Steins eingelagerten Feuchtigkeit. Dabei wird Kieselgel ausgeschieden. Das mineralische Bindemittel Kieselsäureester ersetzt das durch Verwitterung verloren gegangene ursprüngliche Bindemittel zwischen den Steinkörnern. Nach der Flutung mit Kieselsäureester müssen die behandelten Flächen mit Planen vor Sonne und Regen geschützt werden.

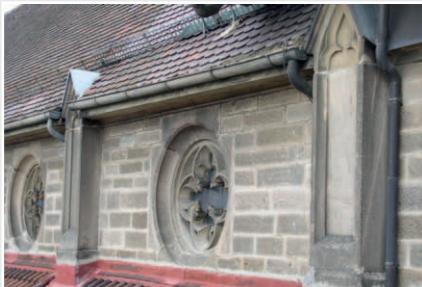
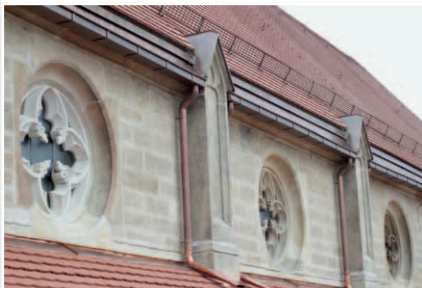
**5 11. November**

Obergaden vor und nach der Restaurierung

**5** Obergaden vor der Restaurierung (o.) und restaurierter Obergaden (u.)

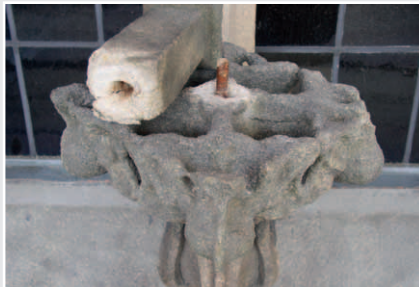
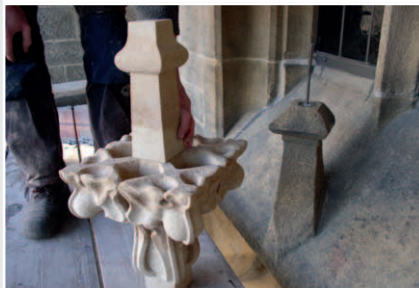
**6 15. November**

**6** Originale Kreuzblume (o.) und Kopie der Kreuzblume (u.)

Die Kreuzblumen über den Kielbögen der beiden Seitenportale werden in Sandstein kopiert. Während die Kreuzblume über dem südlichen Portal fehlte, war die auf der Nordseite noch vorhanden. Sie war jedoch in einem so schlechten Zustand, dass man sich für eine Kopie entschied. Das Original soll im Inneren der Kirche ausgestellt werden.

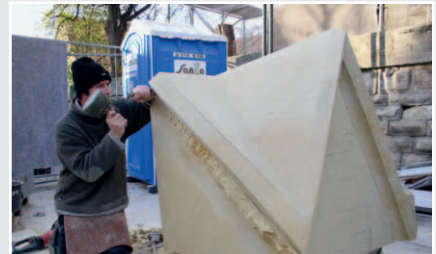
**7 20. bis 22. November**

**7** Bearbeitung des Verdachungssteins

Der neue Verdachungsstein über dem ersten Strebpfeiler auf der Südseite wird bearbeitet.

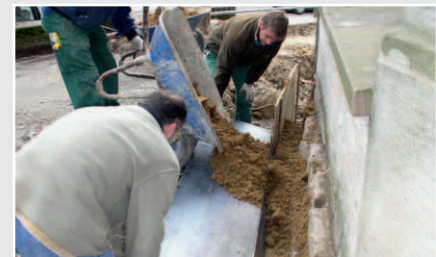
**9 6. März 2007**

**9** Abdichtung der Fundamente

Denkmalgerechte Abdichtung der Kirchenfundamente mit DERNOTON, einer aus Mineralien bestehenden Tonmischung, die dauerhaft sogar gegen drückendes Wasser abdichtet. Vorteile gegenüber einer Abdichtung aus Bitumen:

- Unbegrenzt haltbar, aber reversibel
- Erhöhung der Standsicherheit des Fundamentmauerwerks durch Auffüllung der Hohlräume
- Klüftige Fundamente werden abdichtet, ohne vorherige Glättung der Oberfläche
